10.10.2020

RAPORT Z PRZEGLĄDU TECHNICZNEGO

05-950 SZCZYTNO UL. ZAMAZANA 100

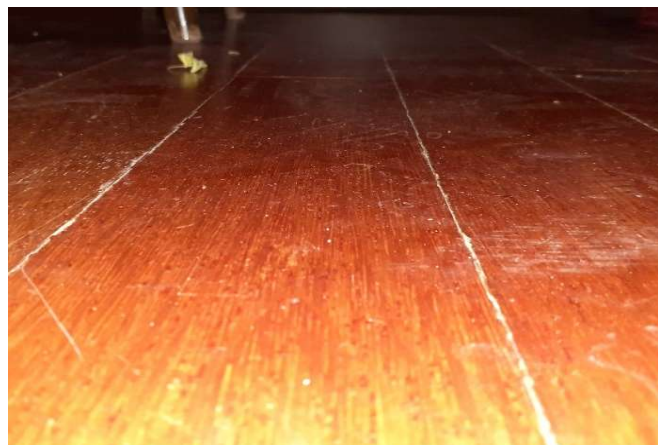
renowacja parkietu

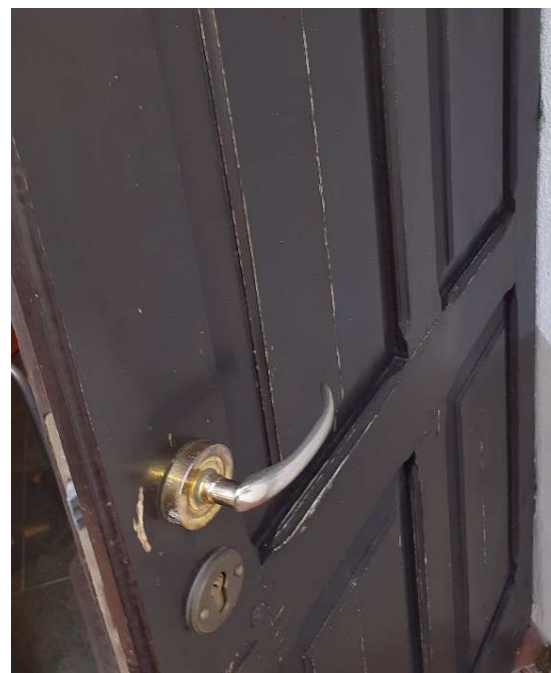
*drzwi bez ocieplenia,
rozwarstwiające się, widoczne
ślady zużycia na progu, futrynie i
skrzydle drzwiowym,*

stan i rodzaj drzwi wejściowych

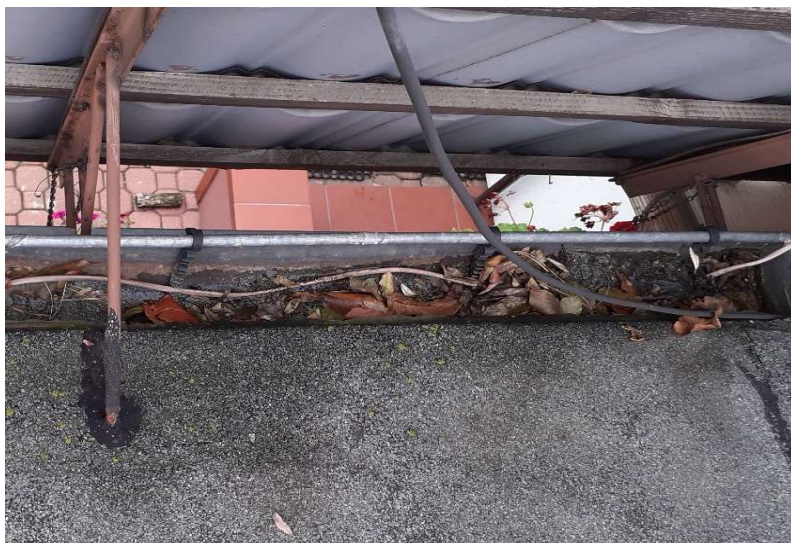
komentarz rury spustowe z PCV, rynny blacha ocynkowana, fragmenty rynien zabrudzone błotem i liśćmi - brak odpływu, papa z miejscowymi odspojeniami

brak drożności fragmentów rynien

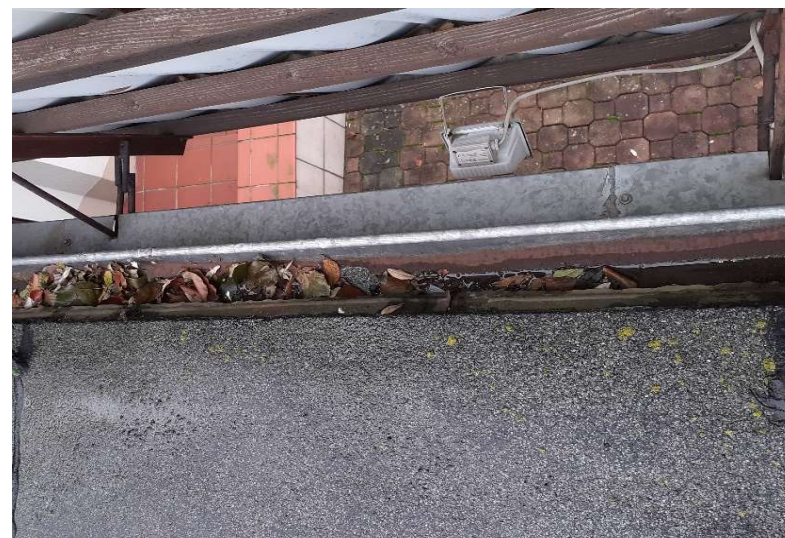
miejscowe odspojenia i pęcherze papy na stropodachu

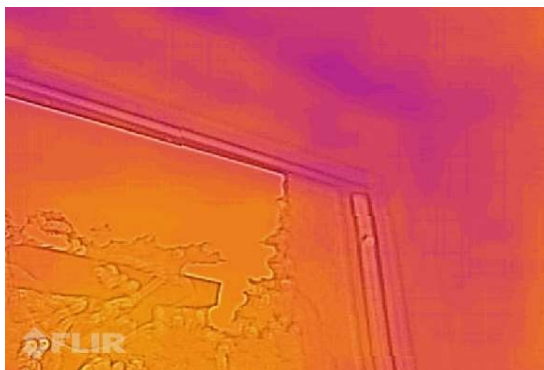
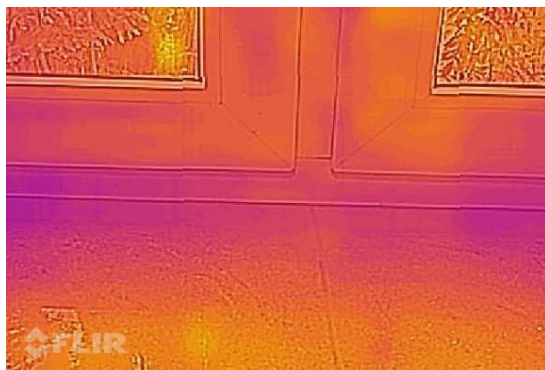
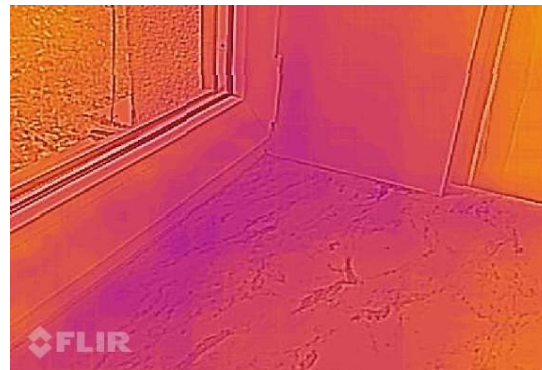
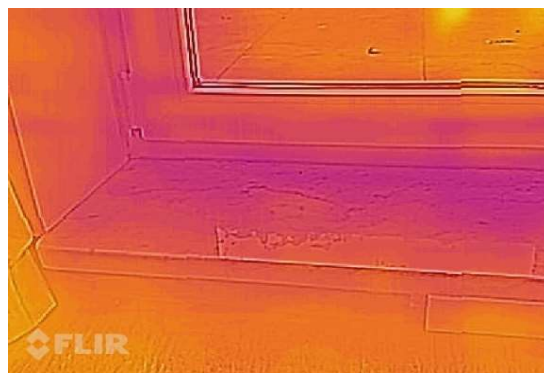
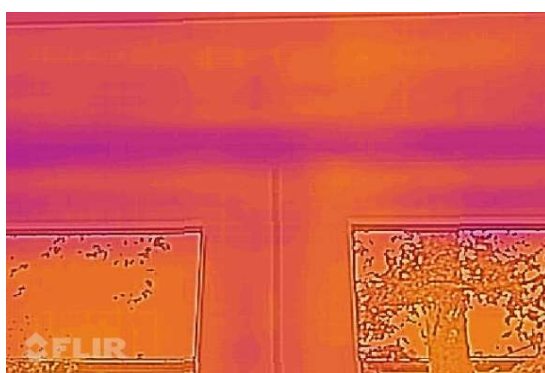
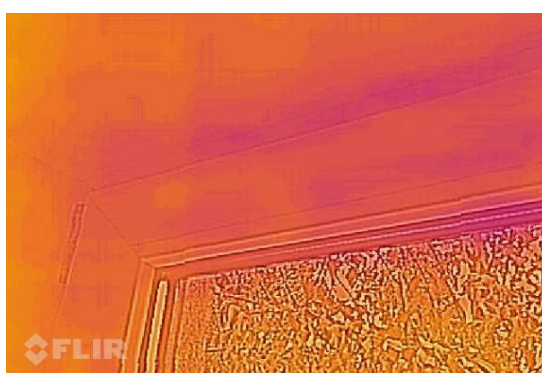
badanie kamerą termowizyjną nie stwierdziło żadnych anomalii

(badania dokonano przy temperaturze zew. +16 st C)
